Últimas tecnologías para el control de proyecciones

A continuación se exponen las diferentes tecnologías disponibles, así como el caso práctico de la cantera de *Buena Vista*, en Granada, perteneciente a la empresa *Afercan*.

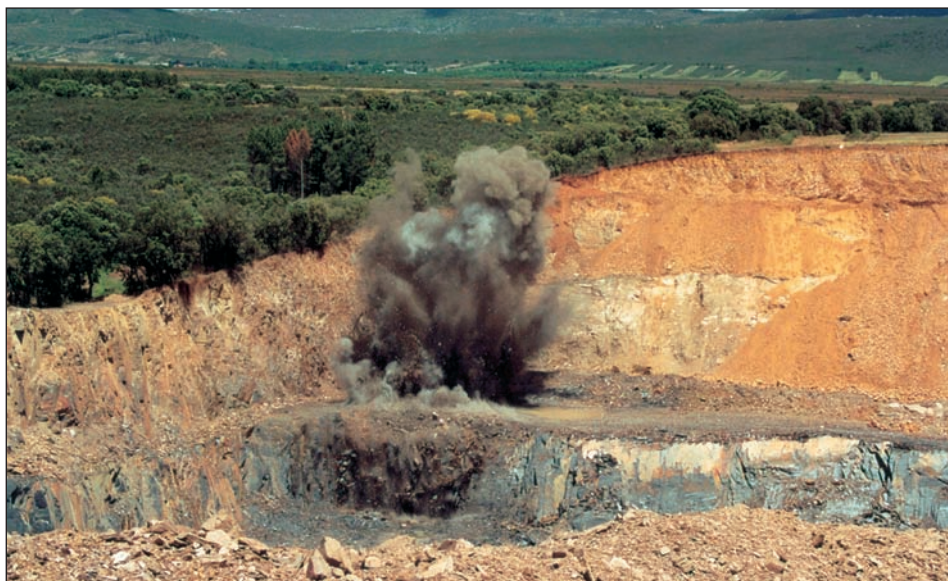
[Figura 1] Ejemplo de proyección producida en la parte trasera de una voladura, bien por defecto de retacado y/o secuenciación inadecuada.
